**Gutachterliche Untersuchung  
und Erstellung eines Sanierungskonzeptes für  
die Gebäude der Gesamtschule Kürten**

ENERGIEBÜRO SCHAUMBURG

**Marienheide-Müllenbach  
10. November 2018**

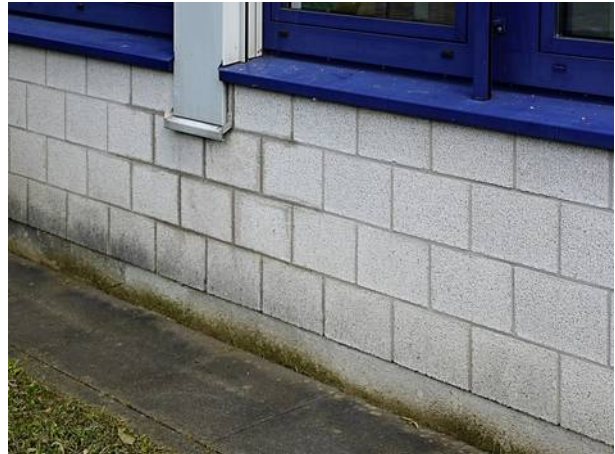
Die nicht transparenten Teile der Fassade sind mit einem Betonstein-Sichtmauerwerk ausgeführt. Die Betonstützen sind außenseitig mit Blech verkleidet, eine (trotz Hinterlüftung) schadensanfällige Konstruktion. Rund um das Gebäude fehlt der Spritzschutz. Der Sockelbereich ist daher vergleichsweise stark durchfeuchtet und teilweise veralgt. In kleinerem Umfang sind Putzabplatzungen im Sockelbereich vorzufinden.

Das Betonsteinmauerwerk ist auch in der Fläche teilweise verschmutzt und veralgt. Besonders augenfällig ist dies im Bereich des „Türmchens“.

Abbildung 4: Sichtsteinmauerwerk am Sockel Gebäude S

In Anbetracht des Alters ist aktuell jedoch kein akuter Handlungsbedarf erkennbar. Lediglich die Nachrüstung eines Spritzschutzstreifens empfiehlt sich, um die Bauteilfeuchte im Sockelbereich und damit das Schadensrisiko zu verringern. Bei dieser Gelegenheit kann dann auch der Sockelbereich abgedichtet und mit einer Perimeterdämmung versehen werden.

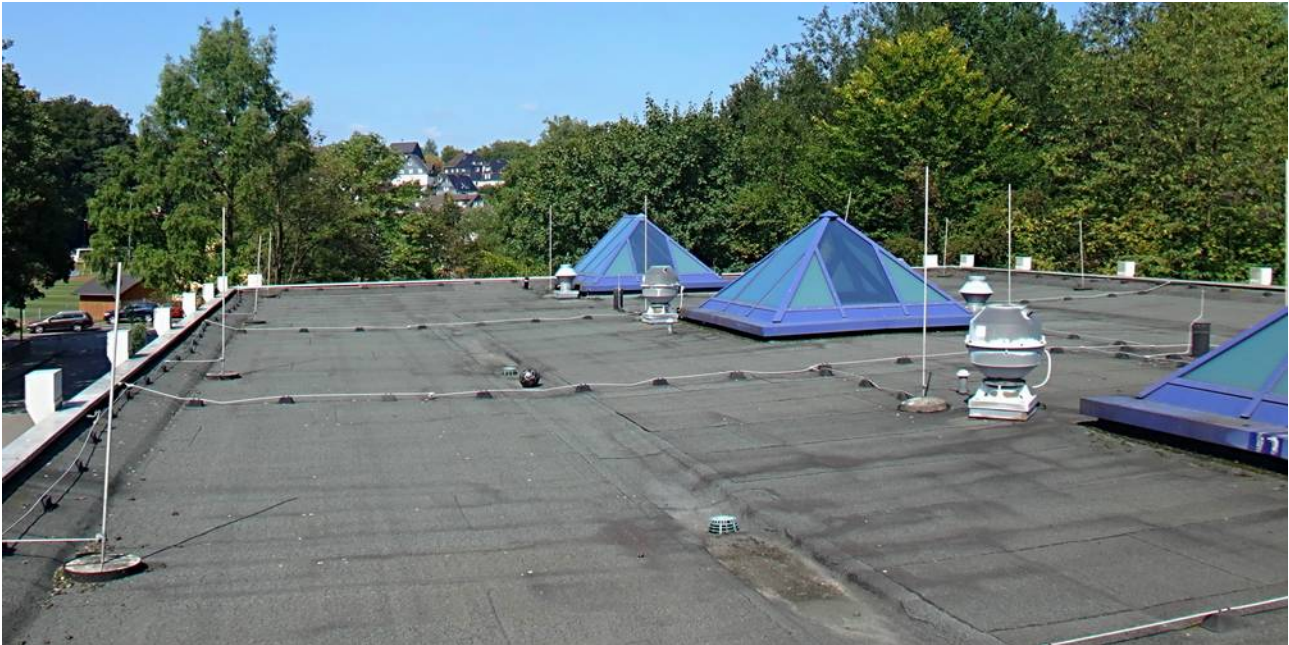
Das Gebäude besitzt ein bituminös abgedichtetes Flachdach mit einer Vielzahl Lichtkuppeln und sonstigen Dachdurchdringungen. Räumliche Häufungen von Dachdurchdringungen<sup>2</sup>, bautechnisch ungünstigen Anschlussdetails (fehlende Attika, geometrisch ungünstige Details im Bereich des „Türmchens“) und eine starke Verwitterung der Bitumenbahnen erhöhen das Schadensrisiko.

Das Dach weist wie erläutert an einigen Stellen baukonstruktiv sehr ungünstige Detaillösungen auf, die die Schadensanfälligkeit der Konstruktion erhöhen, den Wärmebedarf vergrößern und Sanierung erschweren (insbesondere im Bereich des „Türmchens“ und der Attika). Hier sollte, wo architektonisch vertretbar, die Ausführung einfacher, bautechnisch sicher und weniger verwinkelt ausgeführt werden.

Abbildung 5: Flachdach Gebäude S mit "Lichtkuppeln"

Im Zusammenhang mit der Dachsanierung sollte, wo möglich, auch die Anzahl der Durchdringungen für die Lüftung durch Zusammenfassen oder Umverlegung der Luftkanäle im Gebäude deutlich reduziert werden.

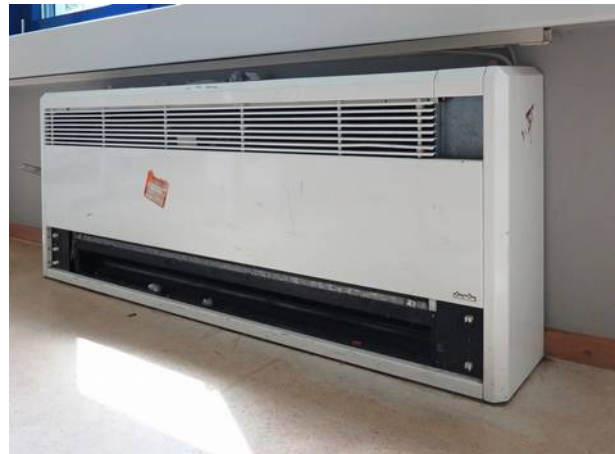
Der Bereich Naturwissenschaften erhält seine Zuluft über Umluftinduktionsgeräte, die Abluft wird über Dachventilatoren abgesaugt. Weiter gibt es Abluftanlagen an den Digestorien. Die Abluftleitungen aus dem EG werden durch F90-Schächte über Dach geführt. Die Lüftung arbeitet ohne Wärmerückgewinnung, teilweise sind die Außenluftklappen der Induktionsgeräte sowie die Steuerung defekt. Die Anlagen können nur eingeschränkt betrieben werden und es entstehen erhebliche dauerhafte Heizwärmeverluste. Hier besteht kurzfristiger Sanierungsbedarf.

*Abbildung 7: Umluftinduktionsgerät im Bauteil S*

Die vorhandene Lüftungstechnik sollte durch dezentrale Lüftungsgeräte mit Wärmerückgewinnung in den Klassenräumen ersetzt werden. Sie können im Bereich der bisherigen Induktionsgeräte platziert werden. Dadurch reduziert sich auch die Zahl der Dachdurchtritte.

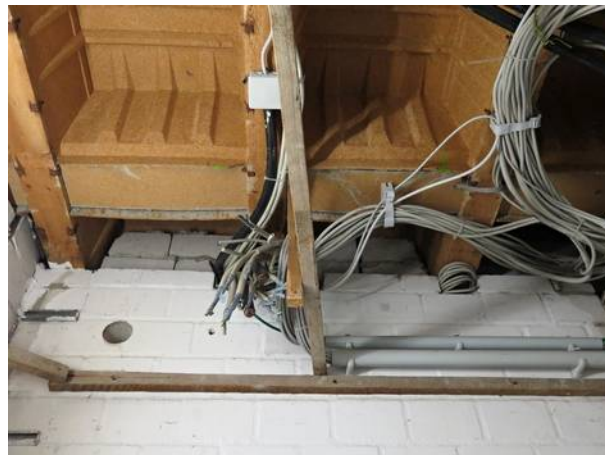
Mechanische Schäden an den Decken sind nicht bekannt, Korrosionsschäden sind nicht zu erwarten. Es kann daher davon ausgegangen werden, dass die Decken weitgehend unverändert im Rahmen einer Sanierung übernommen werden können. Die brandschutztechnischen Bauteildurchführungen sind allerdings aufwendiger als bei Vollbetondecken. Gegebenenfalls muss die gegenüber einer F90-Decke geringere Widerstandsdauer durch den Einbau einer Brandmeldeanlage kompensiert werden. Diese wird daher im Rahmen der Gesamtkosten-schätzung für die Sanierung der Schule berücksichtigt. Konkret ist eine solche Vorgabe im Rahmen des Brandschutzkonzeptes in Abstimmung mit der Bauaufsicht zu prüfen.

*Abbildung 10: Rippendecke von unten, Holzwerkstoff-Schalelemente sichtbar*

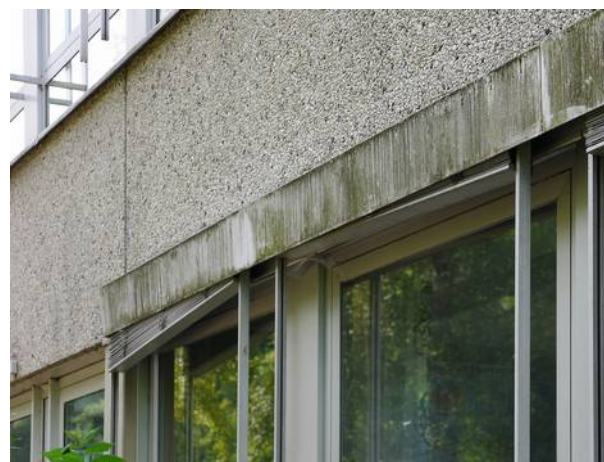
Die transparenten Teile der Fassaden sind mittels Aluminiumfenstern mit thermisch nicht getrennten Profilen ausgeführt. Die Fenster sind mechanisch verschlissen und massiv undicht und müssen erneuert werden. Die Einbindung der Fenster in die Fas-

*Abbildung 11: Detail Ostfassade Gebäude N*

sade ist undicht. Durch die undichte Einbausituation und die fehlerhafte Fensterdichtung kommt es zu erheblichen Heizenergieverlusten und Zugscheinungen<sup>11</sup>.

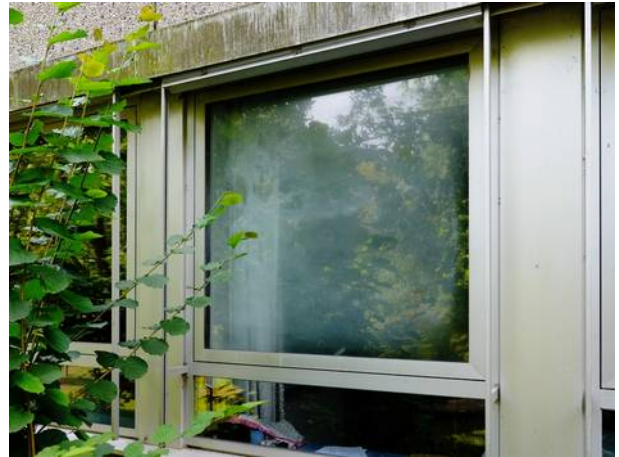
Die Fenster und Türen sind aus thermisch nicht getrennten Aluminiumprofilen aufgebaut, die Verglasung ist als einfache Doppelverglasung mit sehr geringem Scheibenzwischenraum ausgeführt<sup>12</sup>. Durch mechanische Schäden an der Randabdichtung der Verglasungen ist bei einem Teil der Fenster Wasserdampf in den Scheibenzwischenraum eingedrungen. Bei kühler Witterung sind diese Fenster „blind“ (siehe 2.3.1.c Abbildung 12: Blinde Scheibe in Fenster im EG Gebäude N auf Seite 18). Man kann durch diese Fenster nicht mehr hindurchsehen. Auch ist der Wärmeverlust der blinden Verglasungen nochmals deutlich höher als die der intakten Verglasungen.

*Abbildung 12: Blinde Scheibe in Fenster im EG Gebäude N*

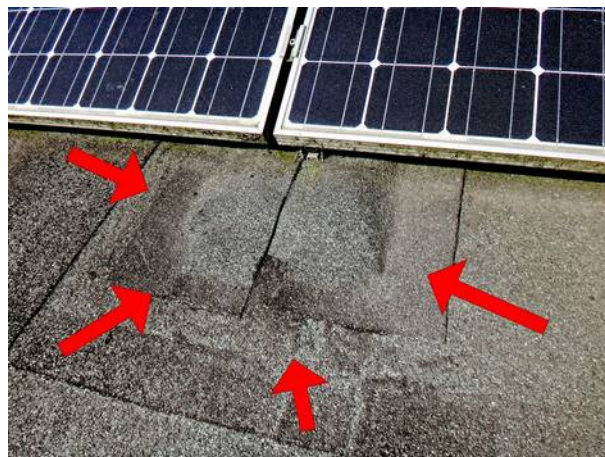
Eindringendes Wasser dehnt sich im Sommer aus, es entstehen Blasen in der Dichtbahn und mittelfristig Brüche und Risse durch die mechanische Belastung. Das bei Regen durch solche Defekte eindringende Wasser verstärkt solche Fehler und verschlechtert die Wärmedämmwirkung drastisch.

Die bituminöse Dachabdichtung ist durch Witterungseinflüsse stark verwittert und teilweise rissig. Auf dem Dach befindet sich eine Vielzahl Lichtkuppeln. Die Ausführung der Eindichtung von Lichtkuppeln und Lüfterdurchtritten entspricht nicht den Vorgaben der Flachdachrichtlinien<sup>13</sup> und ist besonders schadensanfällig. Die Bitumenbahn weist auch in der Fläche einzelne mechanische Schäden auf, die die Dichtigkeit gefährden. An einigen Stellen ist Blasenbildung der Bitumenbahn erkennbar (siehe hierzu Abbildung 13: Blasenbildung in der bituminösen Abdichtung auf Seite 19. Sie weist darauf hin, dass bereits Wasser in die Dämmlage eingedrungen ist.

*Abbildung 13: Blasenbildung in der bituminösen Abdichtung*

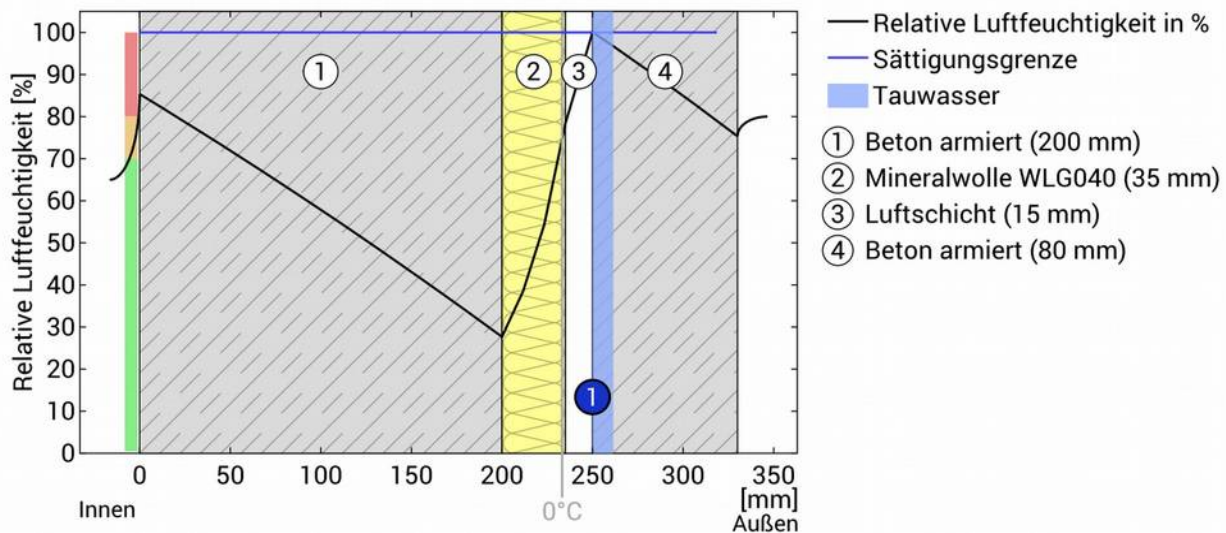
Abbildung 14: Taupunkt und Feuchte im Winter in der Außenwand (vereinfacht)

Die Raumluftfeuchte ist aufgrund der großen Luftundichtigkeiten in der Heizperiode vergleichsweise niedrig<sup>19</sup>. Dadurch kommt es an der Innenseite der kalten Außenwände bisher nicht oder nur temporär zu Taupunktunterschreitungen. Nach Einbau neuer Fenster steigt die Luftfeuchte durch die dichtere Fassade deutlich an<sup>20</sup>. Dadurch käme es dann an allen konstruktiven Wärmebrücken, aber an kalten Tagen auch auf der gesamten Wandfläche, zu Taupunktunterschreitungen und damit zu Tauwasserbildung auf den Außenwandoberflächen.

Bei der zu erwartenden Oberflächentemperatur von etwa 15 °C steigt im Winter die relative Luftfeuchtigkeit an der Oberfläche der Außenwände auf über 85 % (siehe 2.3.1.e Abbildung 14: Taupunkt und Feuchte im Winter in der Außenwand (vereinfacht) auf Seite 21). Die meisten am Bau vorzufindenden Schimmelarten gedeihen ab einer relativen Luftfeuchtigkeit von etwa 80 %. Ein alleiniger Austausch der Fenster kommt daher nicht in Betracht<sup>21</sup>. **Fenster und Fassaden sind zwingend gemeinsam zu sanieren.** Dabei ist insbesondere auf wärmetechnisch gute Details an den geometrischen Wärmebrücken (z. B. Fensterstürze, Fensterlaibungen) zu achten, um lokale Taupunktunterschreitungen zu verhindern.

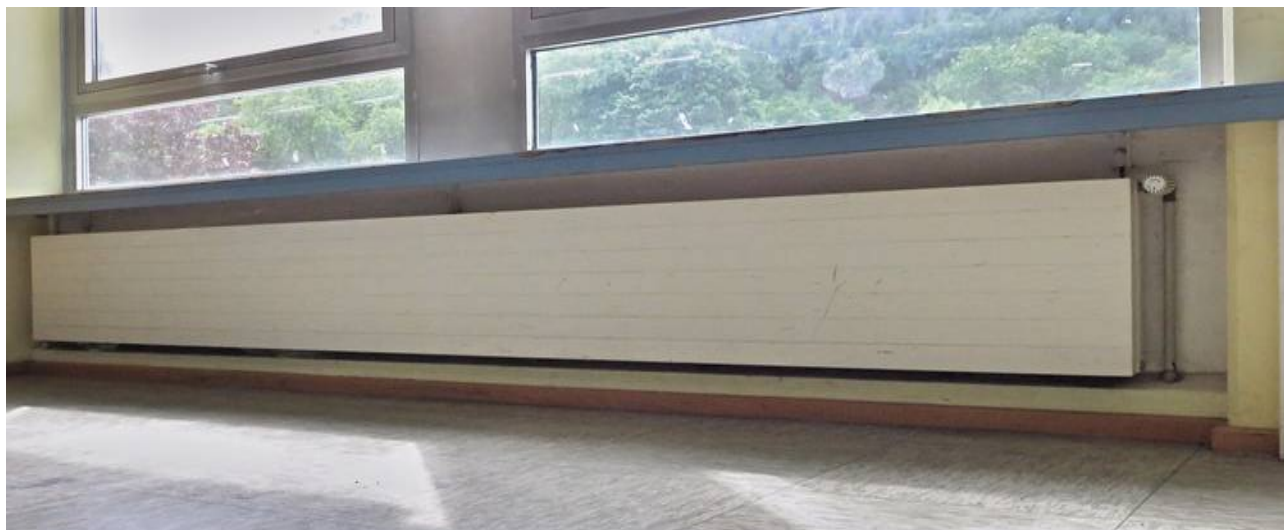
Abbildung 15: Heizkörper in Klasse Bauteil N

Im Zuge der Umstellung des Heizsystems von elektrisch beheizten Nachtspeicherheizungen auf gasbetriebene Warmwasserheizung wurde die Wärmeverteilung 1994 neu errichtet. Das Rohrsystem besteht aus nahtlosem Stahlrohr, die kleineren Nennweiten (Heizkörperanschlüsse etc.) wurden teilweise mit einem C-Stahlrohr-Presssystem erstellt. Die Stränge der Gebäude N und Gebäude S werden über einen gemeinsamen Unterverteiler in Gebäude S versorgt. Die Wärmeverteilung im Gebäude selber hat mittelfristig keinen Sanierungsbedarf. Im Zuge einer grundlegenden Sanierung des Gebäudes ist jedoch mit einzelnen Maßnahmen aufgrund von Grundrissänderungen, Brandschutzmaßnahmen, etc. zu rechnen. Eine Erweiterung des Rohrnetzes im Zuge der geplanten Aufstockung ist unter der Maßgabe der energetischen Sanierung des Bestandsgebäudes ohne Weiteres möglich. Spätestens im Zuge einer Sanierung oder Erweiterung ist ein hydraulischer Abgleich des Rohrnetzes erforderlich.

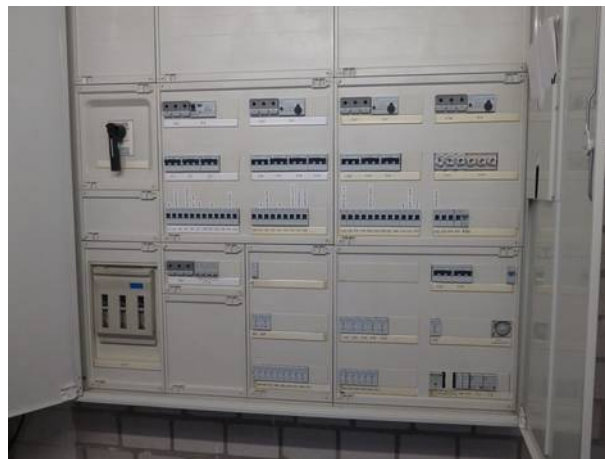
Die Hauptverteilung (HV) im Elektroraum wird von der Niederspannungshauptverteilung (NSHV) im Gebäude H (Hauptgebäude) gespeist. Von der HV im Elektroraum wird die Unterverteilung im Flur des 1. OG versorgt. Die Hauptverteilung ist in einem, dem Alter entsprechenden, guten Zustand. Sie ist mit FI-Schutzschaltern und einem Überspan-

*Abbildung 16: Elektro-HV Bauteil N*

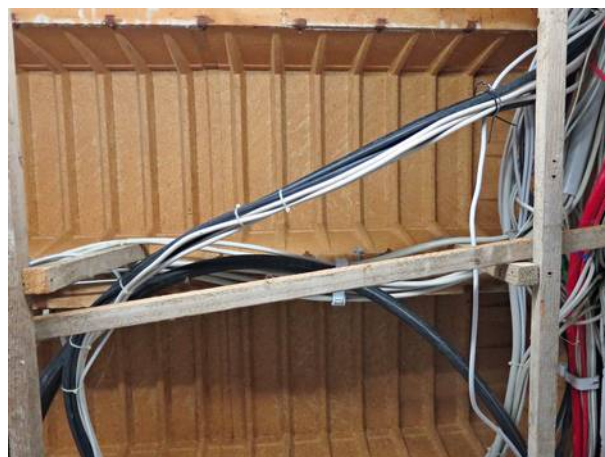
Die Beleuchtung ist teils etwa 25, teils etwa 45 Jahre alt und basiert im Wesentlichen auf Rasterein- und -anbauleuchten mit Leuchtstofflampen. Sie sind teils mit elektronischen, teils mit Spulenvorschaltgeräten ausgestattet. Die neueren Leuchten sind im Wesentlichen intakt. Die älteren Leuchten haben das Ende Ihrer technischen Lebensdauer erreicht. Sie sollten allein schon aus Gründen des vorbeugenden Brandschutzes erneuert werden. Aufgrund der im Rahmen einer Beleuchtungssanierung zu erwartenden Stromeinsparpotentials<sup>27</sup> ist die Sanierung wirtschaftlich<sup>28</sup>.

*Abbildung 17: Elektroinstallation im Deckenbereich*

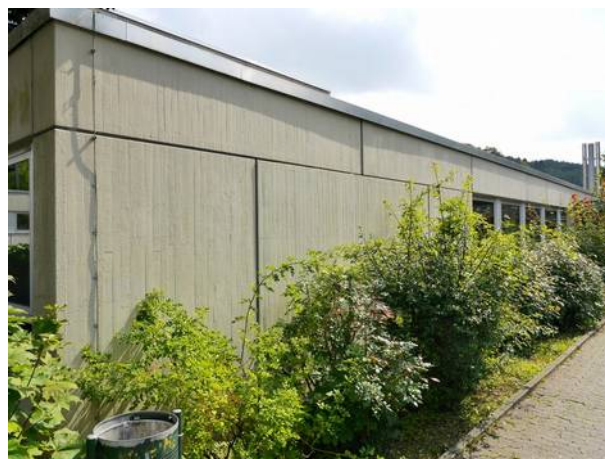
Das Gebäude ist ein Betonskelettbau mit vorgehängten Waschbeton- und glatten Sichtbeton-Fassadenelementen. Bauteilfugen und Fassadenplatten sind mittels einer elastischen Fugenmasse verfugt. Die Fugenmasse ist versprödet und rissig. Die Fassade ist teilweise undicht.

Zwischen Vorhangfassade und tragender Konstruktion befindet sich ein etwa 5 cm breiter Luftzwischenraum. In diesem Zwischenraum findet sich eine etwa 3 - 4 cm dicke Mineralwolldämmplatte. Im Bereich durchdringender Bauteile und anderer konstruktiver Wärmebrücken ist davon auszugehen, dass diese Dämmlage unterbrochen ist. Das gilt insbesondere im Bereich der Fensterlaibungen, aber auch bei den aufgehenden Wänden zum höheren Bauteil oder zur Aula. Der Wärmeschutz der Fassade ist insgesamt schlecht<sup>31</sup>, im Bereich der konstruktiven Wärmebrücken sehr schlecht.

Abbildung 20: Sichtbetonfassade Teil Bauteil H

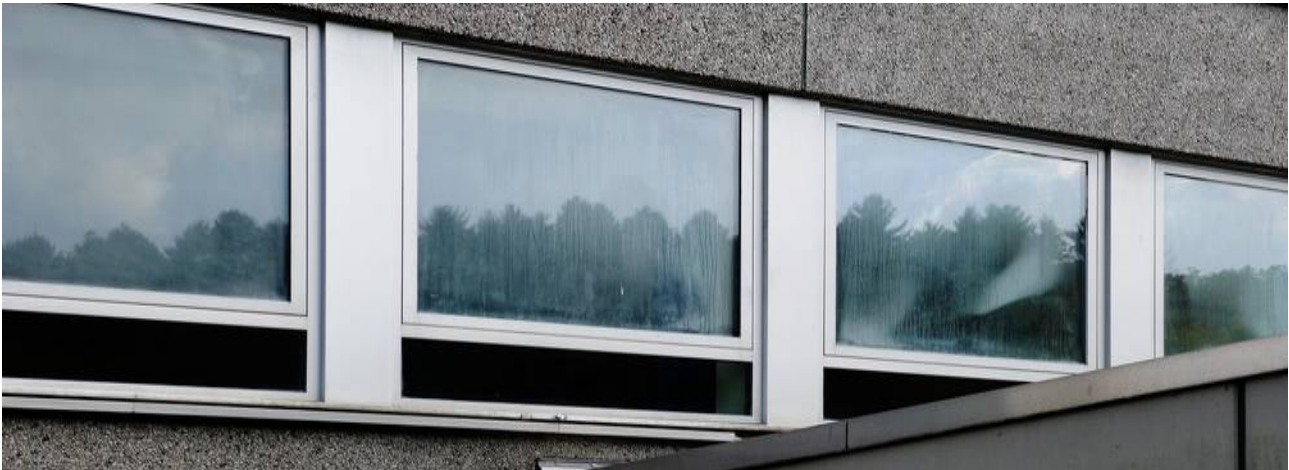
*Abbildung 21: Blinde Scheiben in einem Klassenraum Bauteil H*

Die alten Fenster sind als Aluminiumfenster mit thermisch nicht getrennten Aluminiumprofilen und einfacher Zweischeiben-Isolierverglasung ausgeführt (U-Wert Verglasung ca.  $3,2 \text{ W/m}^2\text{K}$ ). Die neuen Fenster entsprachen mit thermisch getrennten Profilen und einem U-Wert der Verglasung von etwa  $1,3 \text{ W/m}^2\text{K}$  dem Stand der Technik zum Zeitpunkt des Einbaus.

Die alten Fenster sind inzwischen etwa 45 Jahre alt, mechanisch verschlissen und massiv undicht. Auch ist die Einbaufuge zum Gebäude in weiten Bereichen undicht.

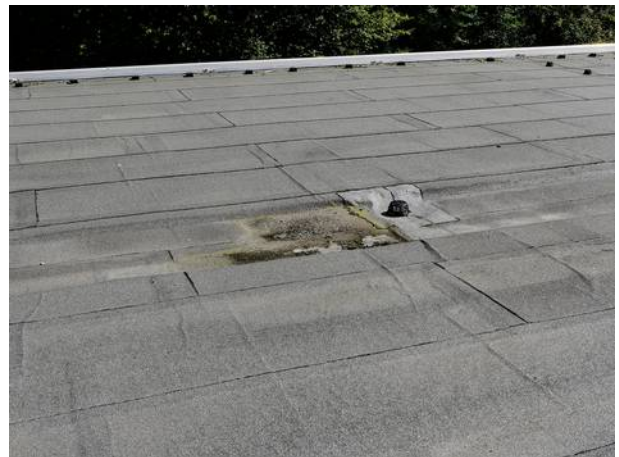
- Die Eindichtung an Dachdurchtritten wurde teilweise unsachgemäß ausgeführt.
- Schadhafte Abdichtung zur aufgehenden Fassaden (unteres Dach).
- Schadhafte Abdichtung einiger Lichtkuppeln und zu den innen liegenden Erdungsleitern.
- Starke Verwitterung und partiell Faltenbeginnende Rissbildung in der bituminösen Dachbahn, einzelne lokale Schäden an der Dachbahn.
- Fehlende Schutzgitter an den Dacheinläufen.

Abbildung 22: Faltenbildung in der Bitumenbahn, Dach Ostseite Bauteil H

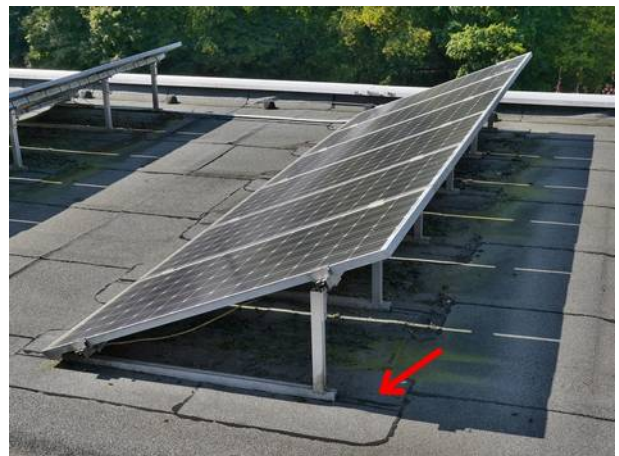
Abbildung 23: PV-Module mit Klebemontage (Pfeil)

Auf dem Dach ist eine Photovoltaikanlage installiert. Die bau- und blitzschutztechnische Integration der Anlage ist mangelhaft. Es gelten sinngemäß die vorstehenden Ausführungen für das Dach des Bauteils N.

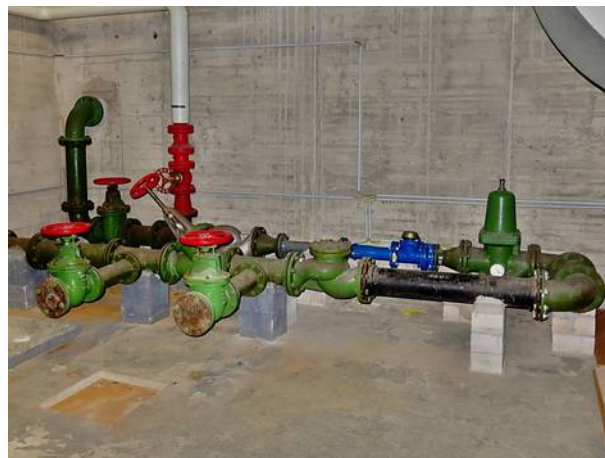
Die Löschwasserleitung (Wandhydranten Typ F) ist ohne die erforderliche Systemtrennung direkt angebunden. Die Trinkwasserinstallation entspricht daher aus hygienischen Gesichtspunkten nicht mehr dem Stand der Technik und ist dringend sanierungsbedürftig. Die Trinkwasserinstallationen für die Mensa wurden teilweise erneuert und können vermutlich in ein erneuertes Netz integriert werden.

*Abbildung 25: Trinkwasserhausanschluss mit nasser Feuerlöschleitung (rote Armatur)*

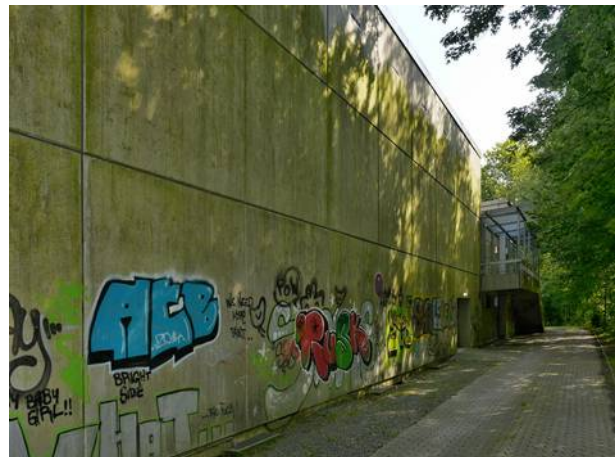
Die Tragkonstruktion der Hallenwände ist ein Betonskelett. Die eigentliche Wand ist nach den vorliegenden Plänen teils mittels Beton- und Leichtbetonelementen mit vorgehängten Fassadenplatten, teils mittels Beton-Sandwichplatten ausgeführt. Den verschiedenen Fassaden ist der sehr schlechte Wärmeschutz gemein. Durch die vielen Bauteilfugen und ungünstige Konstruktionsdetails ist die gesamte Wand vergleichsweise undicht. Auf der Bachseite ist die Wand durch die hohe Luftfeuchte und die mangelnde Besonnung stark veralgelt (siehe Bild). Ausgeprägte Wärmebrücken finden sich z. B. an der rückseitigen Treppenanlage und am (unterlüfteten) Gebäudesockel. Die Innenverkleidung der Wand ist mit einer Holzverkleidung und Akustikmatten ausgeführt. Diese Konstruktion ist erfahrungsgemäß im Alter von 45 Jahren abgängig, da die Bindemittel des verwendeten Vlieses ihre Bindewirkung verloren haben.

Abbildung 27: Veralgte Westfassade der Sporthalle

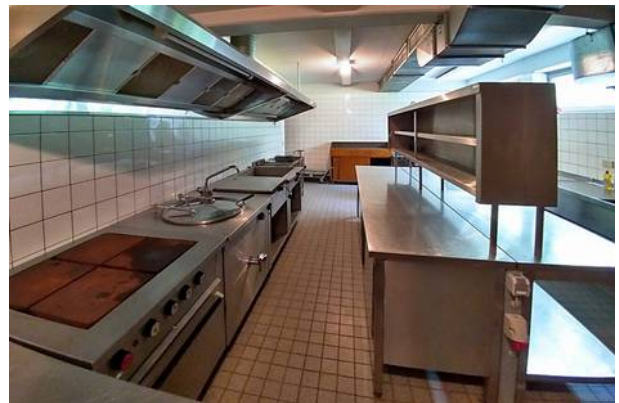
Da die Küche ganzjährig mit dem Trinkwassernetz verbunden ist, aber nur an wenigen Tagen genutzt wird, befinden sich weite Bereiche des Trink- und Warmwassernetzes fortwährend in Stagnation. Damit erhöht sich die Verkeimungsgefahr erheblich, die Trinkwasserhygiene kann in dieser Konstellation nicht mit vertretbarem Aufwand gewährleistet werden. Verschärft wird die Problematik durch die große Toilettenanlage, die ebenfalls kaum genutzt wird.

*Abbildung 28: Küche in der Sporthalle*

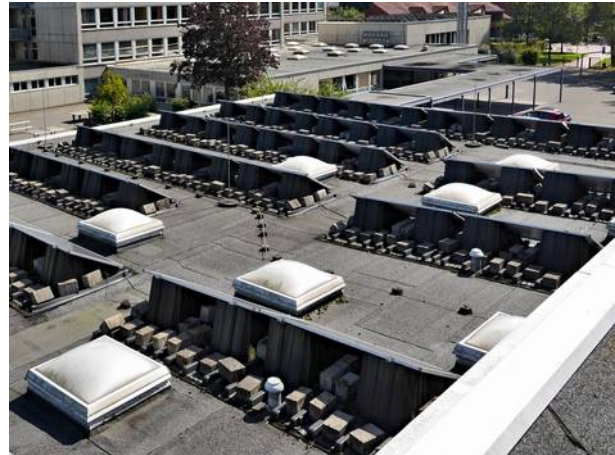
Bei der Begehung der Dächer im Rahmen der gutachterlichen Untersuchung der Technik und Bau-substanz der Schule wurden gravierende Sicherheitsmängel bei den auf den Dächern von Schule und Sporthalle von einem externen Betreiber installierten Solaranlagen erkennbar. Die vorgefundenen Mängel bewirken eine nicht unerhebliche Gefährdung für die im Schulgelände und -gebäude<sup>65</sup> anwesenden Personen, aber auch für die Baukonstruktion. Ich fasse die aufgefallenen Fehler nachfolgend zusammen mit der dringenden Empfehlung die Problematik weiter zu prüfen, kurzfristig die gravierendsten Fehler abzustellen oder notfalls auch den Betreiber der Anlagen aufzufordern die Anlagen kurzfristig zu demontieren.

Abbildung 31: PV-Anlage auf der Sporthalle

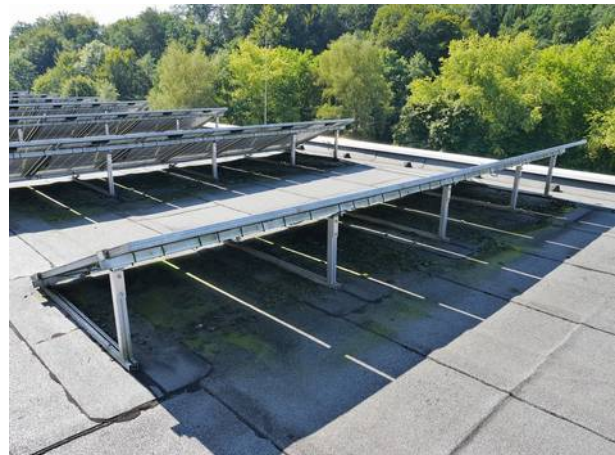
Abbildung 32: geklebte Unterkonstruktion auf der Schule

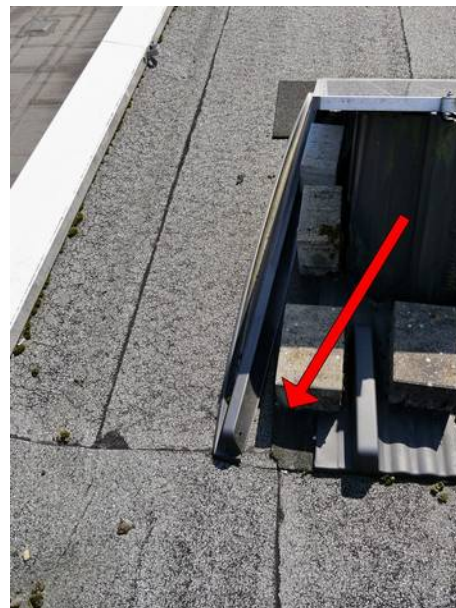
Abbildung 33: gebrochene und ausgebleichte Kunststoffwanne als Modulträger

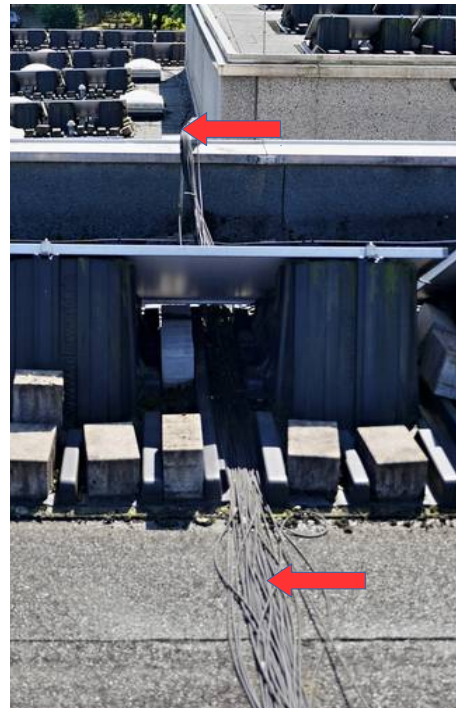
Ganz offensichtliches Problem dieser Anlagen ist die ungeschützte Verlegung der Gleichstromverkabelung auf der Dachhaut (siehe Abb. 4). Die Verkabelung ist dadurch nicht vor mechanischer Beschädigung geschützt. Auch sind die Kabel erkennbar nicht hinreichend UV-beständig und stark verwittert (unterer Pfeil). Besonders problematisch ist die Verlegung dieser ungeschützten Kabel über Metallkanten (oberer Pfeil). Bereits ein kleiner Defekt kann hier zu Lichtbogenbildung führen. Dieser wiederum ist im Gleichstrombereich besonders gefährlich, da nicht wie bei Wechselstrom bei Nulldurchgang der Spannung der Lichtbogen abreißt. In der Nähe der brennbaren bituminösen Dachhaut besteht daher bei Beschädigung akute Brandgefahr.

Abbildung 34: ungeschützt verlegte DC-Verkabelung

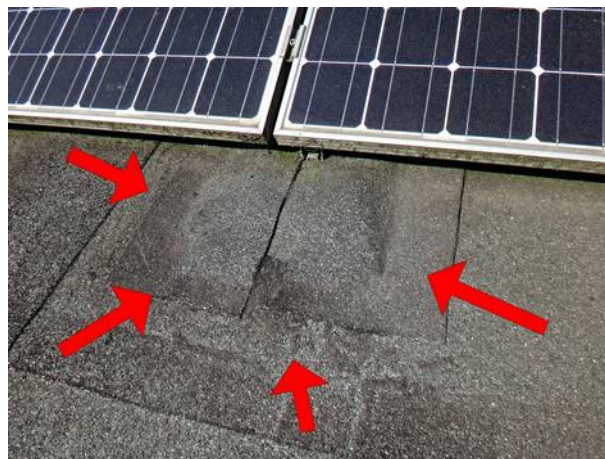
Die Tatsache, dass die Anlagen bisherige Stürme überstanden haben ist erfreulich, aber kein Beweis der Tragfähigkeit. Schon eine verstärkte Wirbelbildung wie auch geringfügig veränderte Windrichtung können zu einem Abreißen der Konstruktion und damit zu einer akuten Gefahr für die Menschen im Schulbereich werden. Auch unterliegen die Bitumenbahnen und die Kleber einer signifikanten Alterung und Versprödung, womit die Gefahr eines Schadens von Jahr zu Jahr steigt. An einigen (wenigen) Stellen ist die Klebelasche bereits durch Wasserdampf aufgewölbt, sodass hier nicht mehr von der ursprünglichen Festigkeit auszugehen ist (siehe Abbildung 5).

Abbildung 35: Dampfblase im Bereich der Befestigungslasche

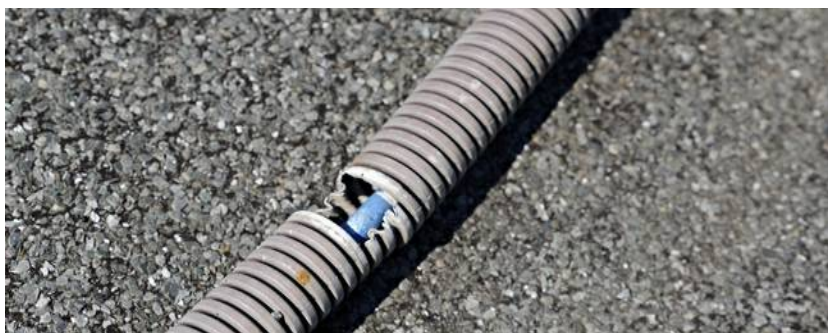
Auch auf diesen Dächern verläuft die Verkabelung ohne Fixierung auf der Dachhaut, allerdings in gesonderten Schutzrohren (siehe Abb. 6). Diese sind jedoch offensichtlich nicht ausreichend UV-beständig, sie sollten daher zur Vermeidung von Risiken mittelfristig getauscht werden.

Abbildung 36: defektes Kabelschutzrohr für DC-Kabel

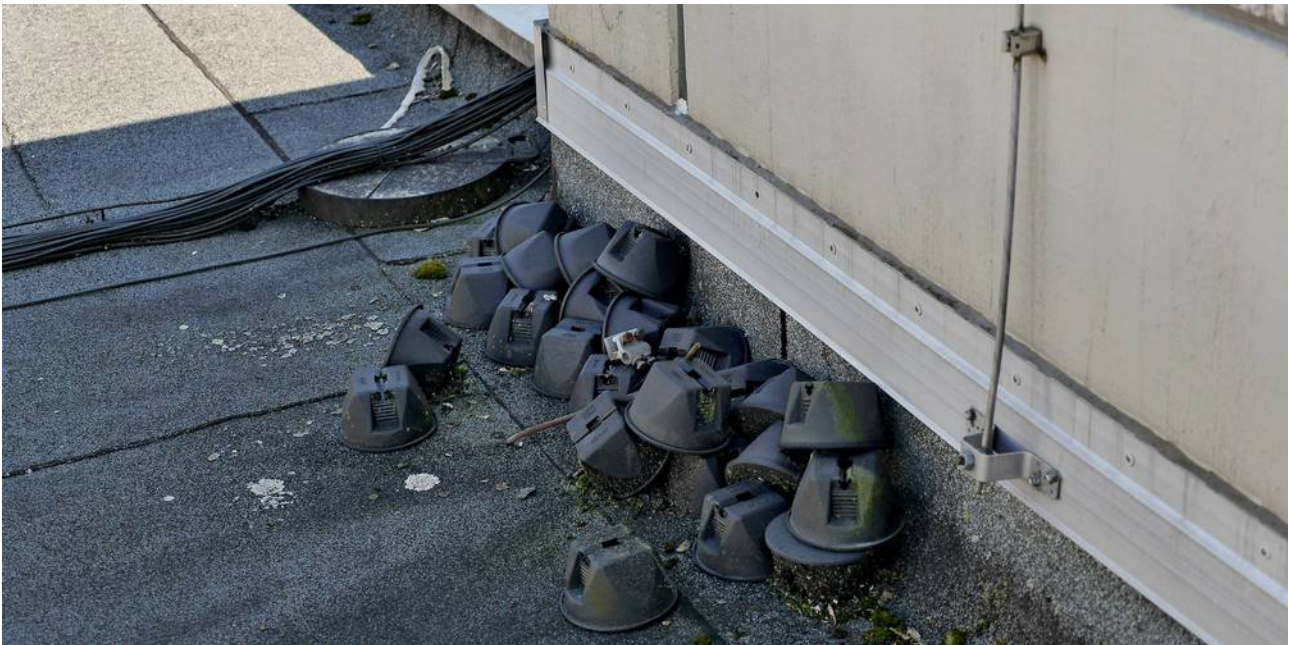
In einigen Bereichen des Daches wurde der Blitzschutz offensichtlich im Rahmen der Solaranlage demontiert und offensichtlich nur teilweise wieder neu montiert. Teil der abgebauten Anlage finden sich noch auf dem Dach (siehe Abbildung 7). Dadurch ist der Blitzschutz in seiner Funktion beeinträchtigt.

*Abbildung 37: nicht mehr montierte Blitzschutzkomponenten auf dem Dach*
