**Gutachterliche Untersuchung  
und Erstellung eines Sanierungskonzeptes für  
die Gebäude der Gesamtschule Kürten**

ENERGIEBÜRO SCHAUMBURG

**Marienheide-Müllenbach  
10. November 2018**

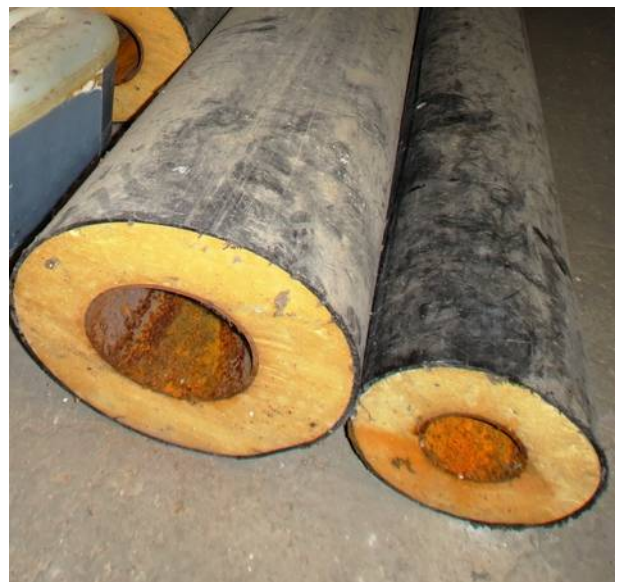
Die Wärmeversorgung des Bauteils erfolgt über Nahwärmeleitungen aus der Heizzentrale im Bauteil H (siehe Abbildung 6: Muster Nahwärmerohrleitungen auf Seite 11).

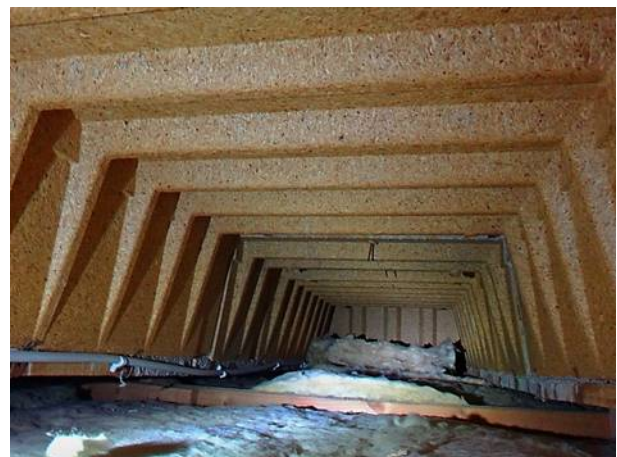
Abbildung 19: Rippendecke

Die Decken sind teilweise als massive Betondecke (in den meisten Fluren), teils als Stahlbetonrippendecke mit einer verlorenen Schalung aus Holzfaser-schalelementen ausgeführt. Im Gebäude H sind auch größere Innenzonen mit der Rippendecke ausgestattet, z. B. im Bereich vor der Mensa. Die Feuerwiderstandsdauer der Rippendecken entspricht aufgrund der geringen Betonüberdeckung der Bewehrung nicht mehr den heutigen Anforderungen.

Im Rahmen einer Generalsanierung müssen brandschutzrelevante Bauteile den heutigen Anforderungen angepasst werden. Daher wurde seitens der Verwaltung ein Gutachterbüro mit der brandschutztech-

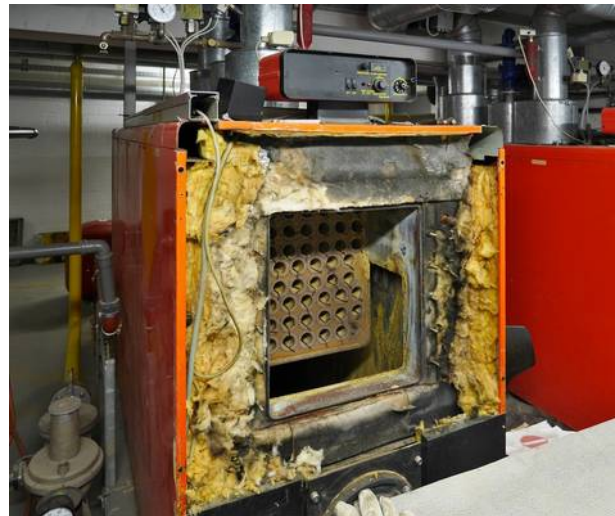
Abbildung 24: Geöffneter Brennwertkessel

Im Rahmen der hier vorliegenden gutachterlichen Untersuchung wurden die Kessel von einem Fachunternehmen geöffnet und vom Unterzeichner einer Sichtprüfung von innen unterzogen. Die Untersuchung lässt erwarten, dass ein Weiterbetrieb der Anlagen bis zum Ende der Sanierungsmaßnahme ohne große Reparaturmaßnahmen erwartet werden darf<sup>37</sup>.

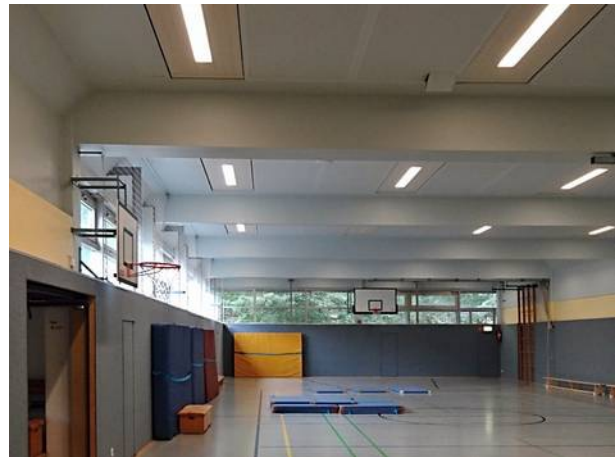
Abbildung 30: Gymnastikhalle von innen

Die Gymnastikhalle wird über Deckenstrahlplatten beheizt. Hier besteht kein Handlungsbedarf. Gegebenenfalls sollten die sichtbaren Flächen der Heizkörper im Rahmen einer Schulsanierung neu lackiert werden. Im Zuge einer weitergehenden Sanierung des Gebäudes und der Heizungshydraulik sollte lediglich die Einbindung optimiert und ein hydraulischer Abgleich vorgenommen werden.
